## 地域の液状化に備える

シビルNPO 連携プラットフォーム 副代表理事

花村 義久

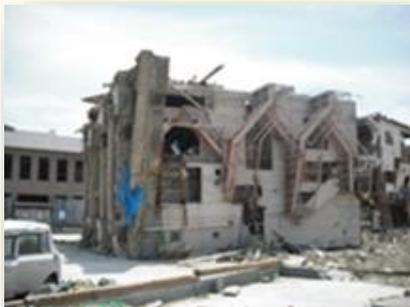
写真-1 液状化の影響によるビルの転倒

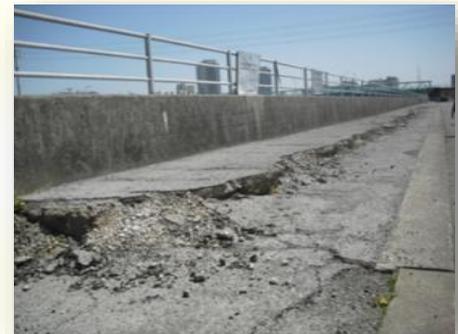
写真-2 液状化による堤防の破壊

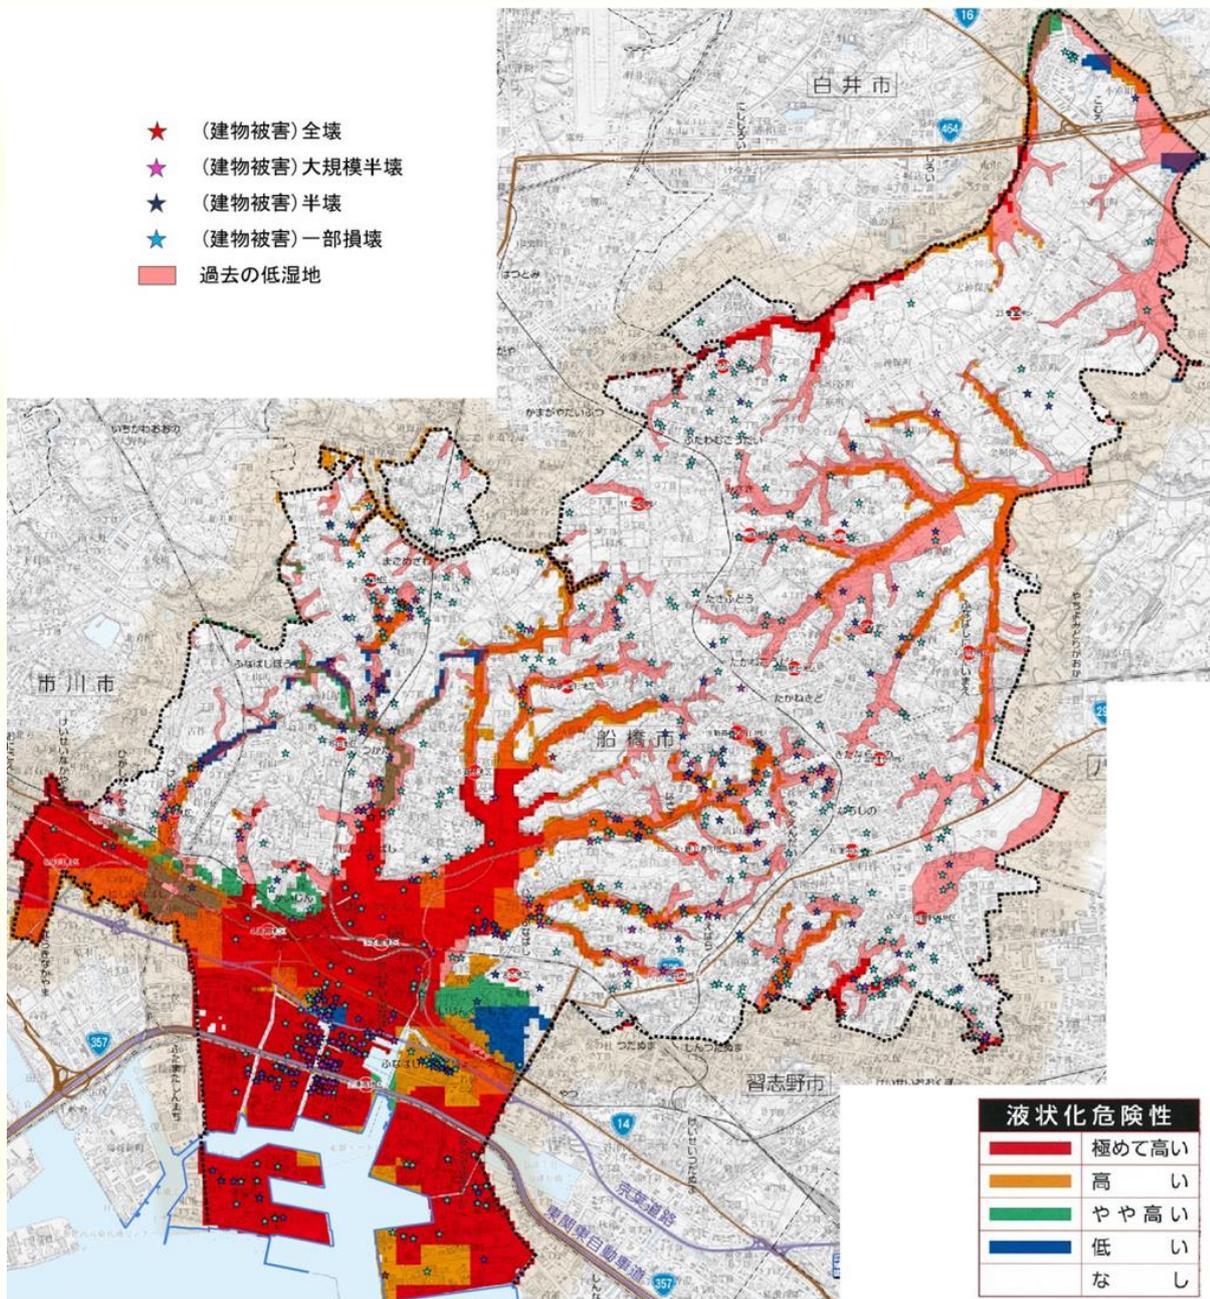
図-1は、液状化ハザードマップに家屋等の被害箇所を重ねたものに、さらに旧地形を重ねたものです。旧地形の低湿地部を着色(ピンク)しましたが、この図から、液状化危険性の「ない」箇所の多くが旧地形の低湿地部に相当することが判明しました。このことから、液状化危険性の評価は旧地形の低湿地部を考慮するのが良いと考えられます。

図-1 船橋市液状化ハザードマップ、家屋等被害箇所、旧地形との合成図

液状化の被災はハザードマップでの液状化危険性の高い区域で数多く発生していますが、内陸部においても液状化危険性が「ない」(図-1の白色部)とされる区域でも、液状化が発生している箇所がかなり認められています。
