お城における土木の話（6）

アジア航測株式会社事業推進本部
社会インフラマネジメント事業部
大友 正晴

最終回の今回は石垣の構造についてお話しします。

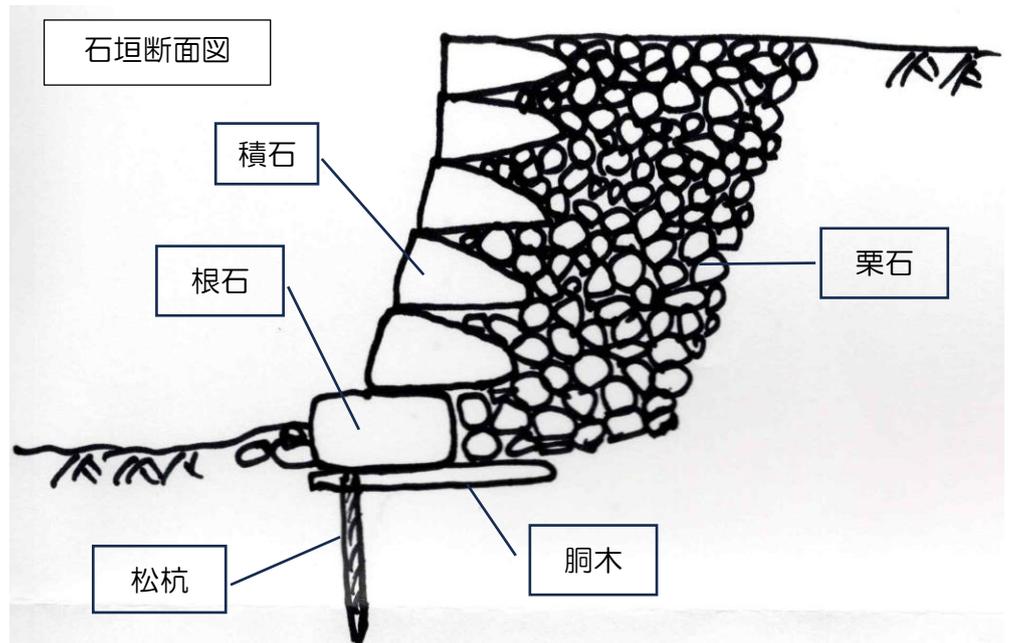
石垣の断面は右図のようになっています。

上右の断面図に飼木と松杭を紹介していますが、地盤の悪いところで石垣を積むときに根石の下に設置する工法です。いまでも、管渠などを敷設する際などよく使われる工法です。飼木とは、梯子飼木とも呼ばれ、長手の木材に梯子のように短い木材を一定間隔で置いてつなげた工法で、梯子を置いたように見えることからこう呼ばれています。

石垣の構造の要素で重要な要素として、断面図に記した栗石があります。石垣は積石が表面にあることから、一般の方々は積石だけで出来ていると思われているのではないかと思います。

石垣の構造でまず重要なのは、根石です。家を建てる時に土台を構築してその上に家屋を建築しますが、根石は石垣の土台となる部分にあたります。

そして根石の上に石垣の本体である積石を積んでいきます。積石を積む際には、その位置とかを調整する飼石を置きます。また穴太積みなどでよく見られる、積石の表側で積石の隙間を埋める間詰石が用いられています。

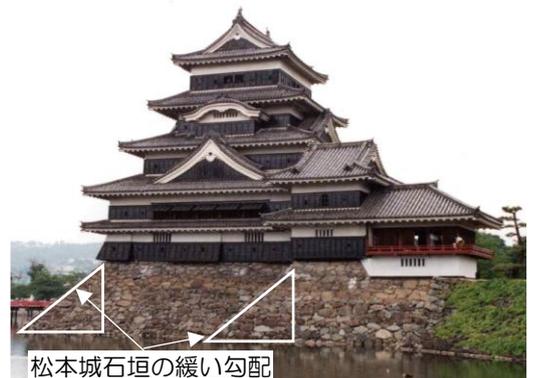
石垣の勾配は、地盤の耐久力（地耐力と言います）の強弱さによって変わります。強固な地盤では垂直に積むことが可能となります。熊本城の石垣に見られます。一方、地盤が弱い場合には、緩い勾配にして積んでいきます。これを寝かせるとか言います。右の写真にあるように松本城の石垣は緩い勾配となっているのが判ると思います。

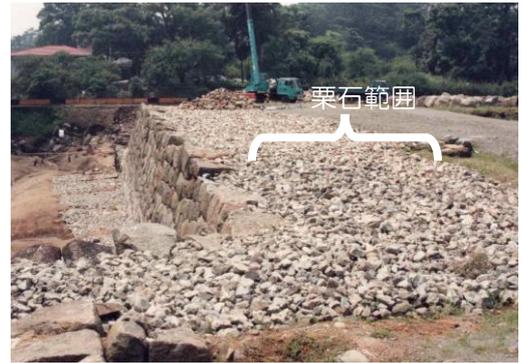
右の写真は、小田原城二の丸中堀の石垣復元工事の時の写真ですが、栗石が厚く築かれているのがわかります。また、小田原城のこの二の丸中堀の石垣の下からは、梯子胴木の遺構がありました。つまり、江戸の頃からこのあたりの地盤は弱いことが認識されていたと思われます。

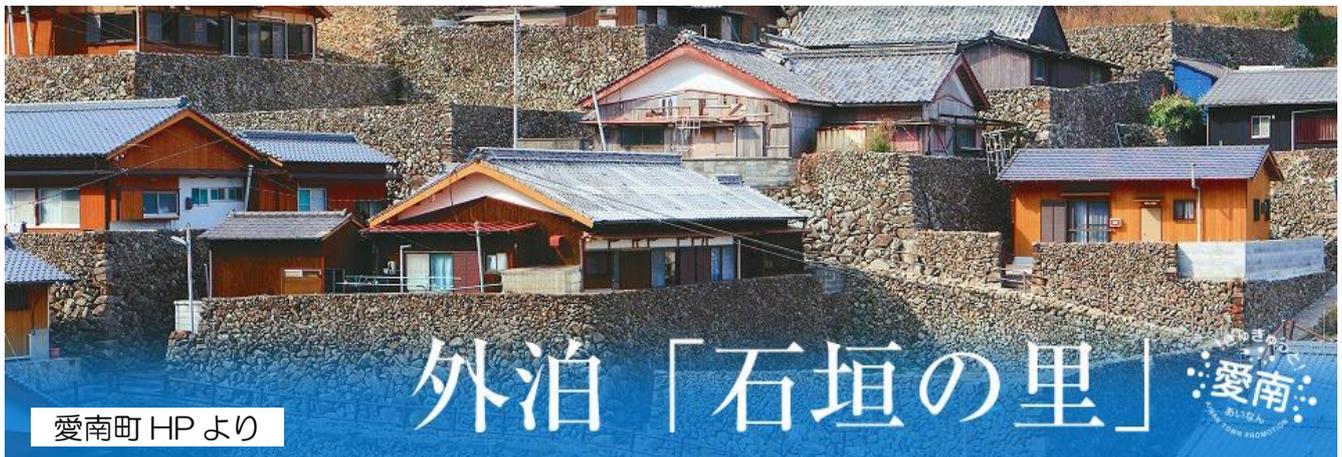
今年4月17日の夜、愛媛県・高知県でマグニチュード6.6、震度6弱の地震がありました。ニュースによると被災した町の中に下の写真にある外泊という町がありました。この町が石垣の里ということ

を初めて知りました。この町も地震に襲われ、少なからず石垣が崩れている画像が流れていましたが、震度6弱でも思ったより大きく崩れているようには見えませんでした。おそらく、石垣の積み方がしっかりしていたこと、空積みなので水圧を受けていないこと、地盤が意外に堅固だったであろうこと、裏込め=栗石も十分に厚く？造られていたこと？のではないかと考えられます。この町の石垣について何も知りませんので、外れているかもしれません。
