熊本地震の被災地を訪れて

常務理事 有岡 正樹

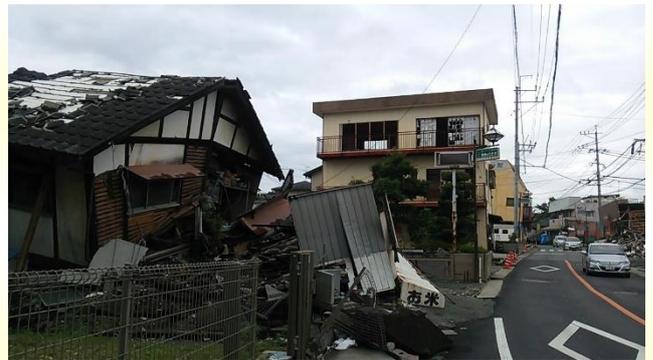
熊本県山鹿市では、全くといってよいほど地震の痕跡は感じなかったが、そこから南に向かうに従い田園地帯を挟んで遠目に見える農家の屋根に、ちらほらブルーシートの色鮮やかさが目を引き出す。やがて益城町に入ると、さすがに3カ月が経って、テレビなどでよく報道されていた道の両側の家々が廃材の山となっている通りは片付けられていたが、まだまだ県道沿いの家並のそこかしこで、写真に示すように倒壊したり、傾いた建物が目に入って来る。今回の地震で最も被害の大きかった地域である。

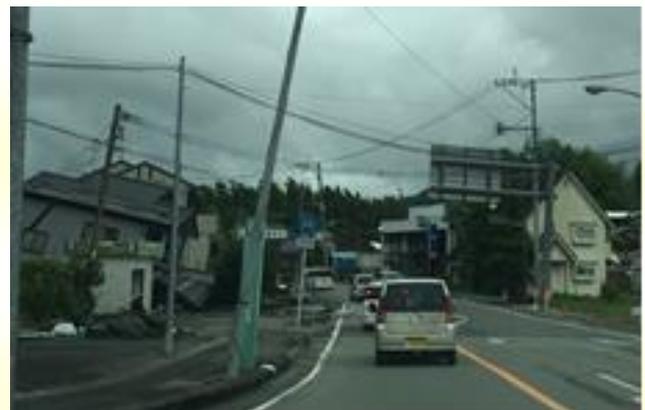
そうした光景が10分ほど続いたところで熊本市内から益城町～西原村～南阿蘇村久木野地区へと向かう県道28号に入った。丁度今回の直下型地震の源である布田川断層帯の真上を、西から東に通じる道路に当たる。右の写真は、益城町から西原村に入ったところだが、家や電柱が傾いて地震の痛手が残っている。そこで脇道に入って車を降り、辺りを少し歩いてみた。手押し荷車で杖代わりに身を支えてゆっくり歩いていた老婦人に会っただけで、人影はなく静まり切っているが、地域として生活は営まれているようである。

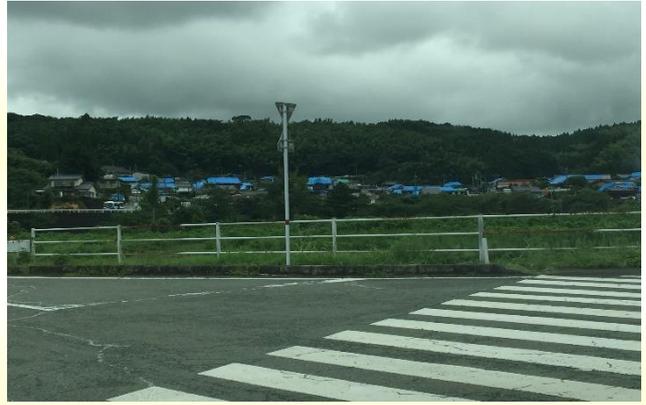
そこから28号線を南阿蘇方面に向かい、ブログに‘田舎を通りぬける味のある道路です’と紹介されている山道に差し掛かった。田園地帯の山裾には写真のように集落がブルーに見えるほど雨季に入ったの応急措置が取られているが、それほど被害が激しいようには見えない。東日本大震災の完膚なきまでにがれき化した光景が頭にこびりついている故でもあるのだろう。何度も通った東北3県の津波被災地のことを思い出していた。

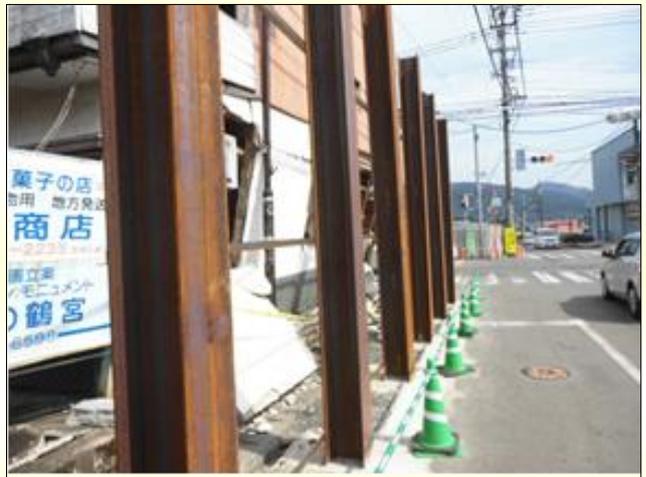
そんな西原村を経て、熊本空港経由で益城町に戻ってきた際、県道 28 号と 235 号の交差点で写真のような光景に出合った。外形は残っているがかなりダメージを受けた 2 階建て民家横の歩車道境界に、H 型鋼が地上から 3m ほど頭を出した形で 6 本打ち込まれている。余震でその家が倒れて、一旦停止中の車を押しつぶすことのないようにとの配慮であろう。他にも実施例があるかどうかは知らないが、いかにも土本的な対応策と思わず苦笑した。

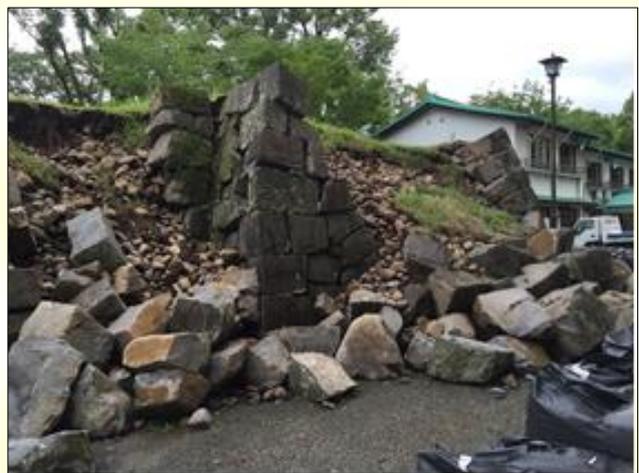
完成して今日から入居を受け付けるという仮設住宅や、何百台もの車中泊避難の乗用車が駐車していたといわれるグランメッセ熊本の広大な敷地などを見て熊本市内に入った。そのまま熊本城に直行したが、城内はほとんど立ち入り禁止で、そこかしこの石垣の崩れに被害の大きさを見ただけに止まった。重力式のもたれ擁壁としての石垣の背面には、大きな玉栗石が奥行き 50cm~1m 程度の厚さで地山との間に埋め尽くしているのがよく分かる。積石間の無数の隙間が排水管の役割を果たしており、土水圧では崩れない構造となっているようである。
