東日本津波災害の復興地域を巡って（その1）

～岩手県、宮城県のスリムリアス式海地域～

NPO 法人「スリム Japan」理事長 **有岡 正樹**

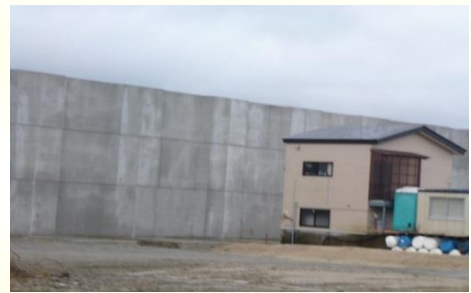
二階建仮設より高い海岸堤防(宮古 16.4 塩入)

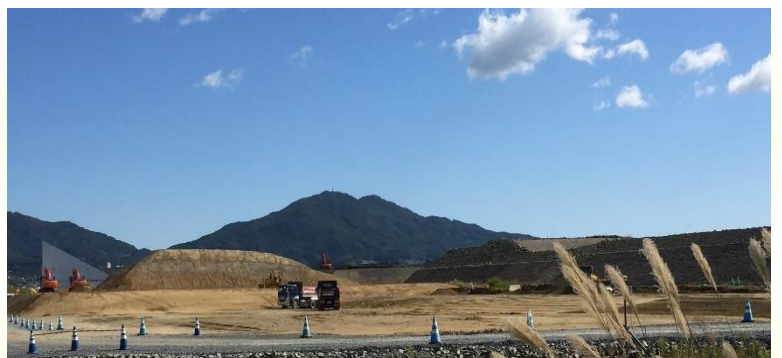
陸前高田市の仮置き土砂搬出現場(17.5)

本通信 Vol.3 で触れた陸前高田市では、全域を10m前後かさ上げして震災前の土地と交換して町の再編を行う計画が震災の年(2011年)の12月に早々と策定されたが、埋め立て土砂搬入の遅れと進まない地権者との引き渡し交渉とが相まって復興が遅れ、上述の市中心部周辺の住宅予定地域ですら6割超も利用予定が決まっていないという。その住宅予定地域が、地盤かさ上げ復興を予定している市域全体の25%に過ぎないというのだから、市が将来広大な荒れ地を保管しなければならぬということにもなりかねない。
