エーヤワディ川（旧称イラワジ川） 堤防天端の道路のアクセス改善

シビル NPO 連携プラットフォーム法人正会員
NPO 法人道普請人理事 **福林 良典**

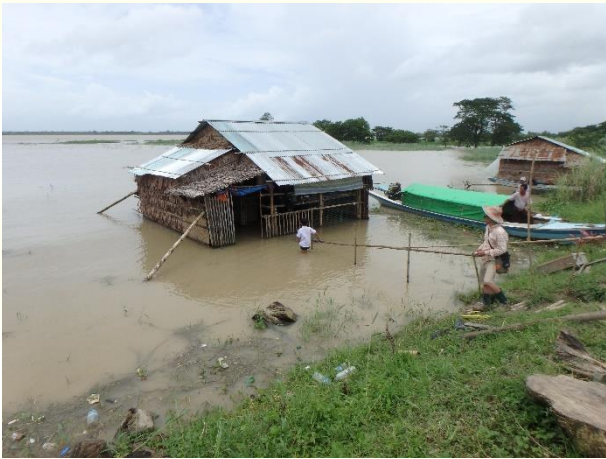
写真1 川表に建設された家屋（雨季の様子）

土地を持たない住民は、雨季には浸水するとわかっていても川表側に住居を構えざるを得ない（写真 1）。一方で、携帯電話のアンテナが近くに設置されており（写真 2）、スマホが使える環境が整っている。筆者も現場に居ながらにして、メールをチェックしたり地図アプリを使うことができた。

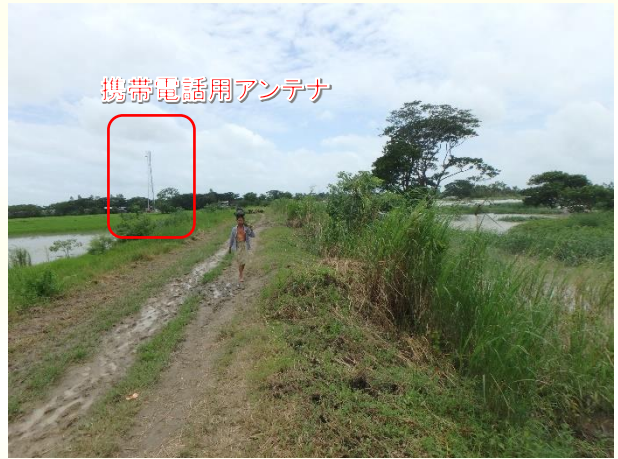
写真2 携帯電話用アンテナと道路

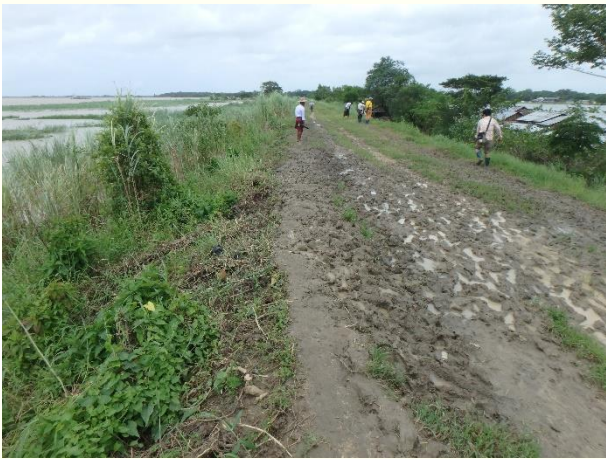
写真3 堤防天端の道路（雨季の様子）

堤防は粘性土の盛土構造で、現地の行政により管理上、舗装も含めて構造物の設置は認められていない。洪水による河岸浸食も問題となっていて、現在の堤内地に別のルートで堤防が設置されることも検討されている。現在、河川そばの村に住む人々は、堤防の天端を道路として利用している。乾季には乾燥し路面は固くトラックなどの車両も通行可能になるが（ただし、ほこりがひどい）、雨季には泥濘化し大人でも足を取られたり滑ったりするほどで、歩行すらままならない（写真 3）。

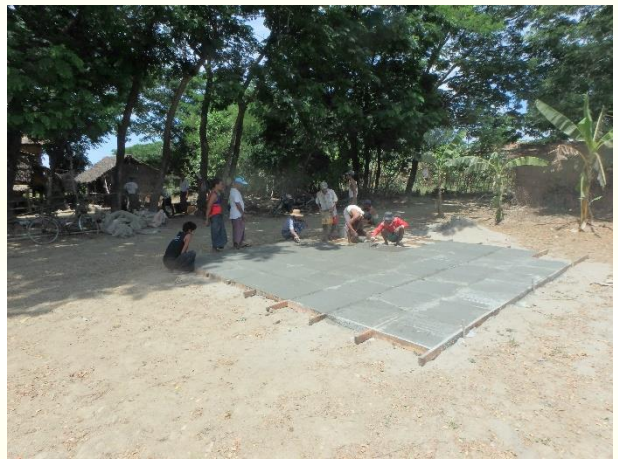
写真4 コンクリートパネルの作成

周辺の村での対策も参考にし、設置・撤去が人力で可能なコンクリートパネルの作成を支

援することとした。材料代の負担と、村の人々が組織的に施工できるように技術支援をした（写真 4）。

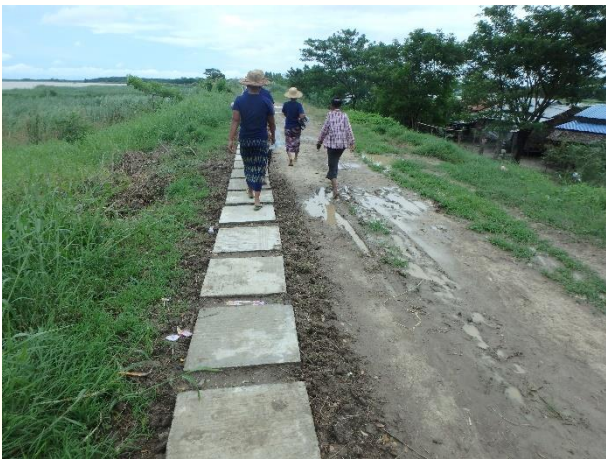
写真5 堤防天端に設置されたコンクリートパネル（雨季の様子）

雨季にはパネルが設置され、歩行が容易になった（写真 5）。子供を一人で学校に行かせることができ家業に時間を割くことができた、助産士が来てくれるようになった、市場まで行ける回数が増えたなど、村の人々の生計向上に効果があったようである。

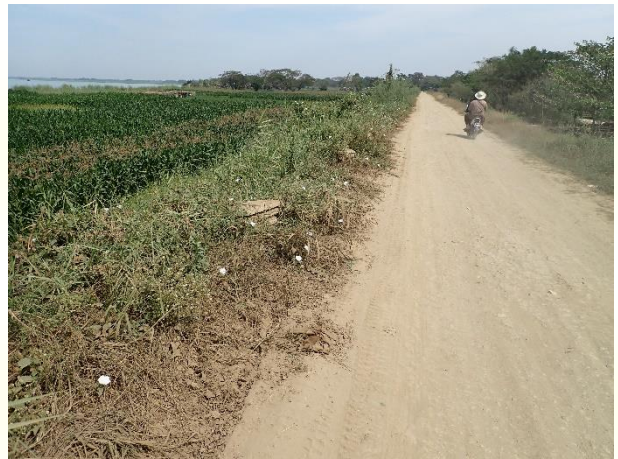
写真6 堤防天端の道路（乾季の様子）

乾季には、パネルを端に寄せ車両の通行幅を確保している（写真 6）。一枚 40 kg 程度のパネルを約 2,000 枚作成し 1.3 km の範囲に設置したが、村人が家庭ごとに担当範囲を決めて、撤去作業を行った。雨季が来れば、同じ体制で設置される予定である。
